Relazione sui sopralluoghi cantiere centrale HERA 29 marzo e 17 maggio 2008

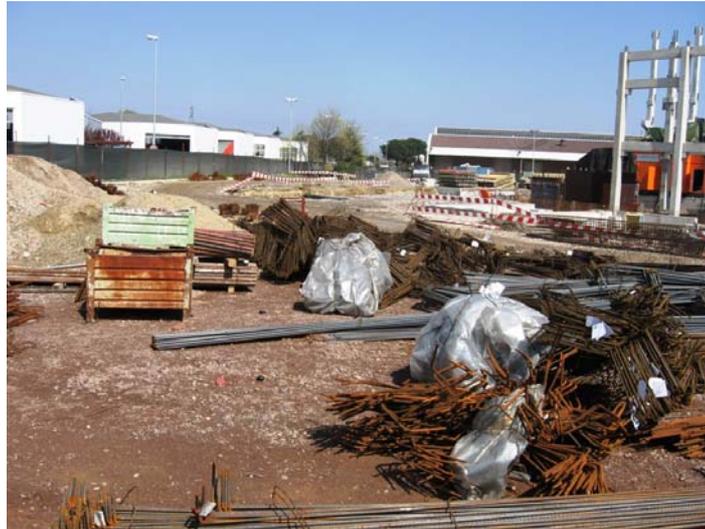
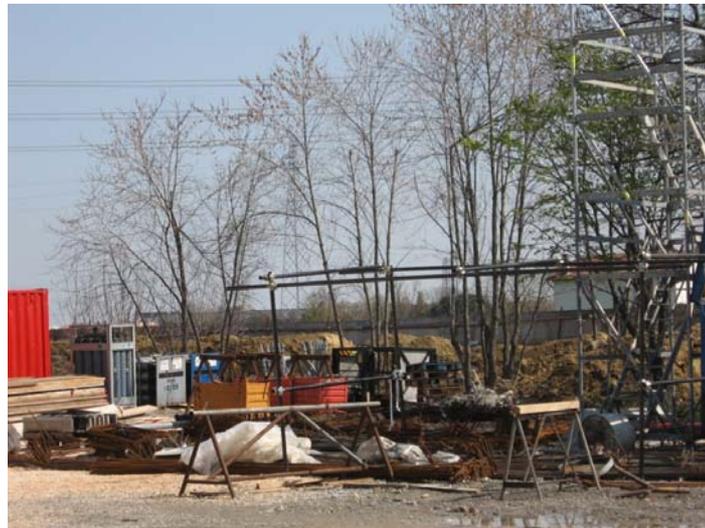
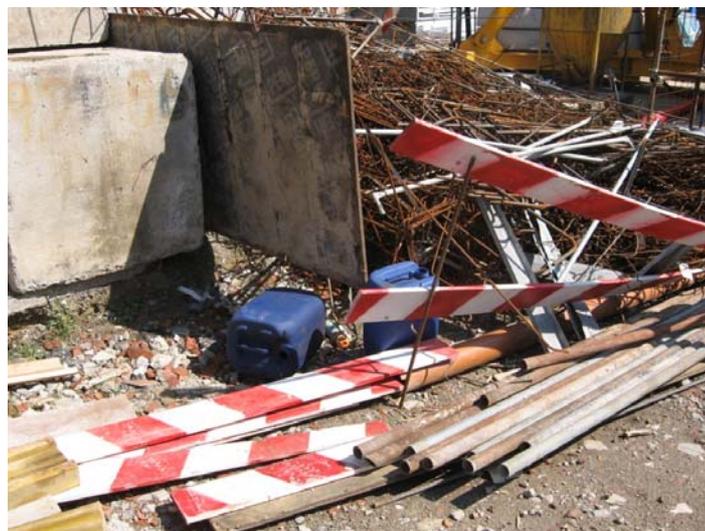
La prima e immediata impressione che ha fornito il cantiere della centrale è stata di apparente mancanza di programmazione dello stoccaggio dei materiali. Come

documentato dalle foto, si evidenzia come i materiali necessari alla costruzione (ferro per armature, carpenteria varia, ecc.) fossero disseminati per tutto il cantiere.

Si è richiesto pertanto di verificare con la Direzione Lavori di Hera se la situazione rilevata in cantiere corrispondesse a quanto programmato.

La DL ha ammesso che nel periodo del 1° sopralluogo, essendo le opere civili nel massimo dell'attività, è mancato un efficace controllo del rispetto della programmazione; la DL ha comunicato che successivamente sono state assegnate due persone con il compito specifico di verificare il rispetto dei programmi.

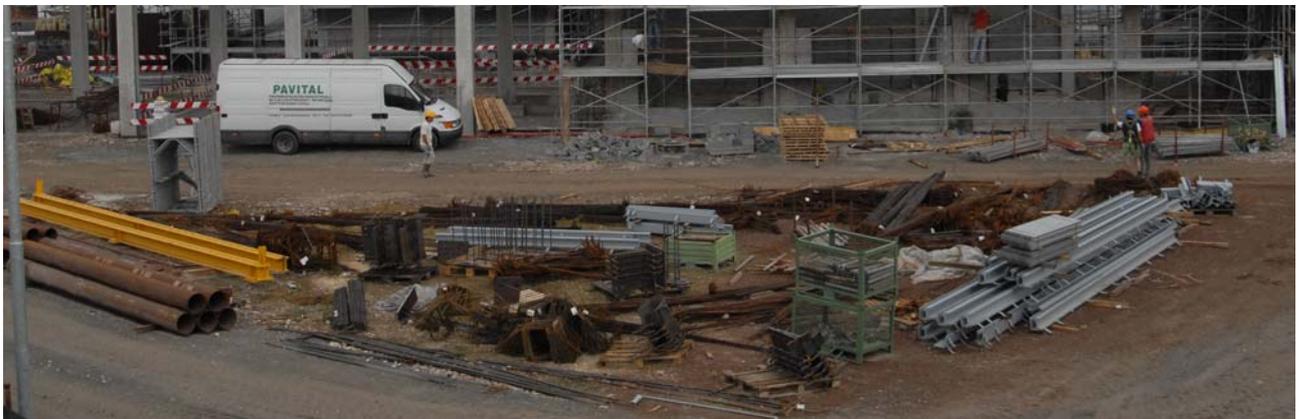
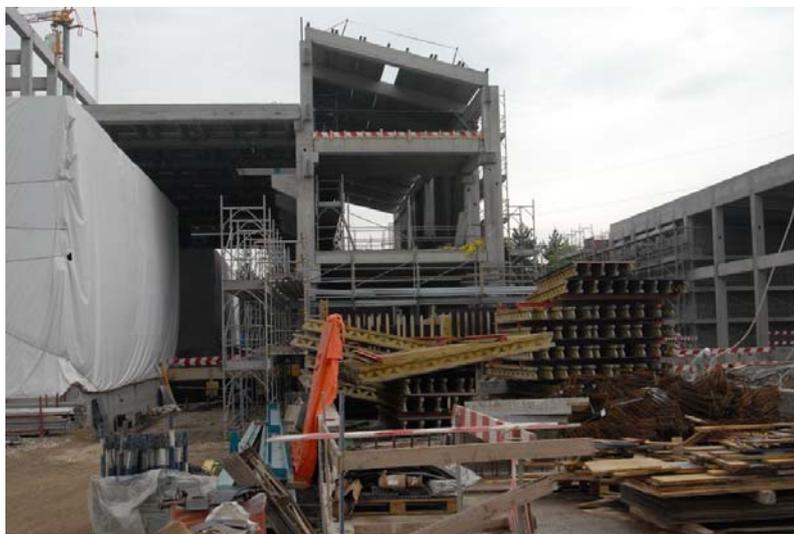
Il sopralluogo sul cantiere ha in effetti evidenziato un sensibile miglioramento della gestione degli spazi e dei depositi di materiale, come documentato dalle foto successive.

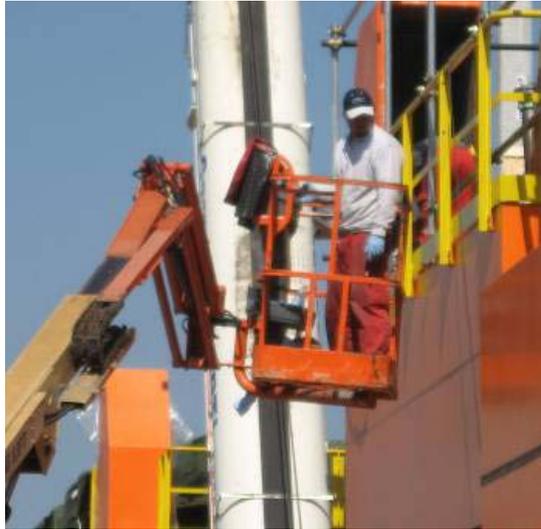
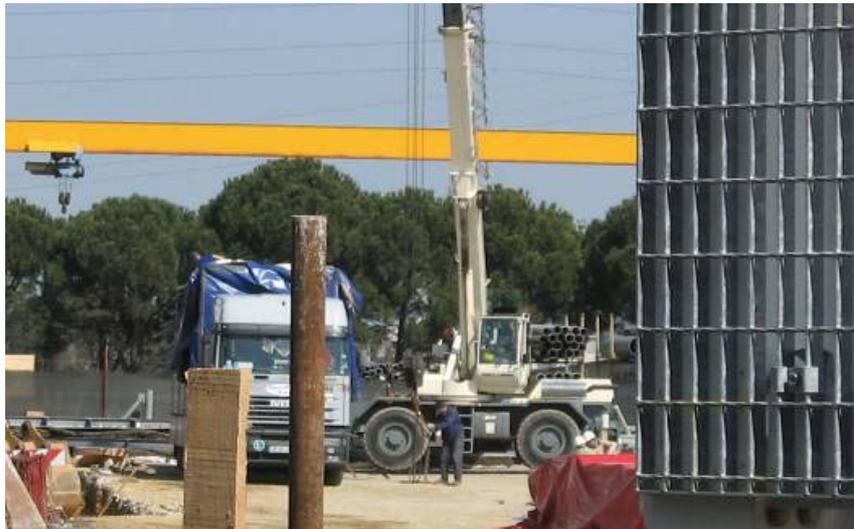
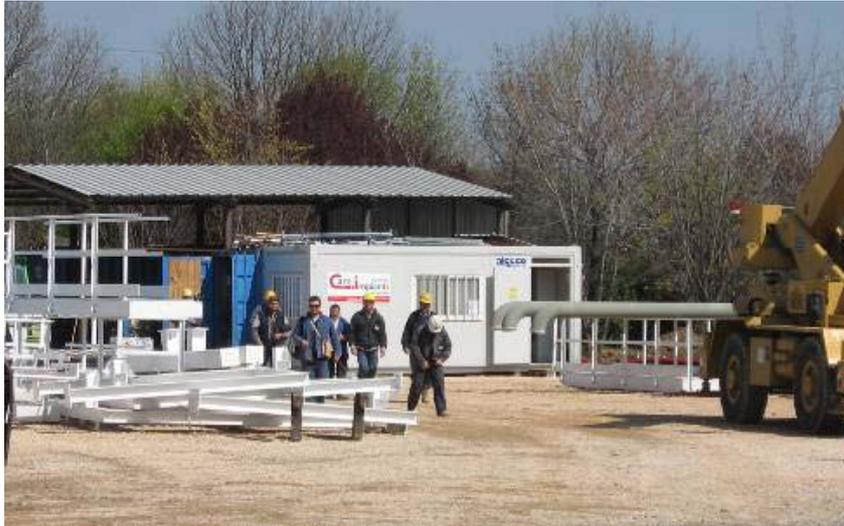
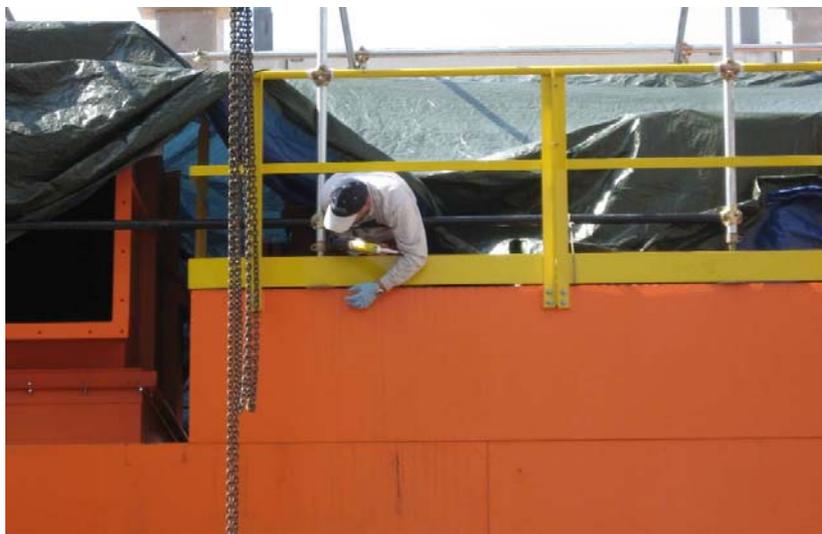
Vista la presenza di molti operai al lavoro durante il sopralluogo, si è posta particolare attenzione alla sicurezza sul lavoro; si è rilevata e documentata fotograficamente la presenza di molti operatori apparentemente privi di dispositivi di protezione (D.P.I.), nello specifico:

- a) N°1 operaio su una piattaforma elevatrice, senza caschetto e imbracatura anticaduta con dissipatore per assicurarsi alla piattaforma.
- b) N°1 operaio svolgente operazioni di carico/scarico da un camion gru senza il caschetto.
- c) Gruppo di n°7 operai, dei quali 3 senza il caschetto.
- d) N° 1 operaio che dal tetto di un container-turbina si sporgeva senza caschetto, e senza nessun dispositivo anticaduta.

Le situazioni rilevate dal RAB nel 1° sopralluogo sono state riconosciute dalla DL come infrazioni alle norme da parte degli operatori delle ditte presenti in quella fase. La DL ha comunicato che per i casi a), b) e d), riguardanti due operatori che hanno messo in atto comportamenti ripetuti di infrazione, sono stati presi provvedimenti nei confronti delle ditte coinvolte. Tali azioni di controllo hanno portato al richiamo scritto e poi al provvedimento di sospensione dal lavoro dei diretti interessati.

Per quanto riguarda il caso c), esso riguarda un gruppo di operai di più imprese che, smontando dal turno di lavoro, si stavano allontanando dal cantiere costeggiandone

l'estremità. Tale infrazione ha portato la DL ad effettuare un richiamo nei confronti delle ditte titolari del rapporto di lavoro con gli operai in oggetto.

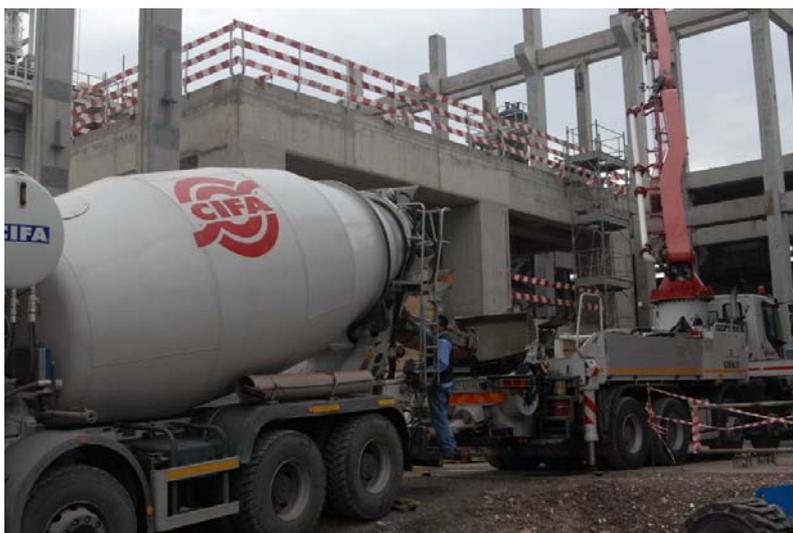
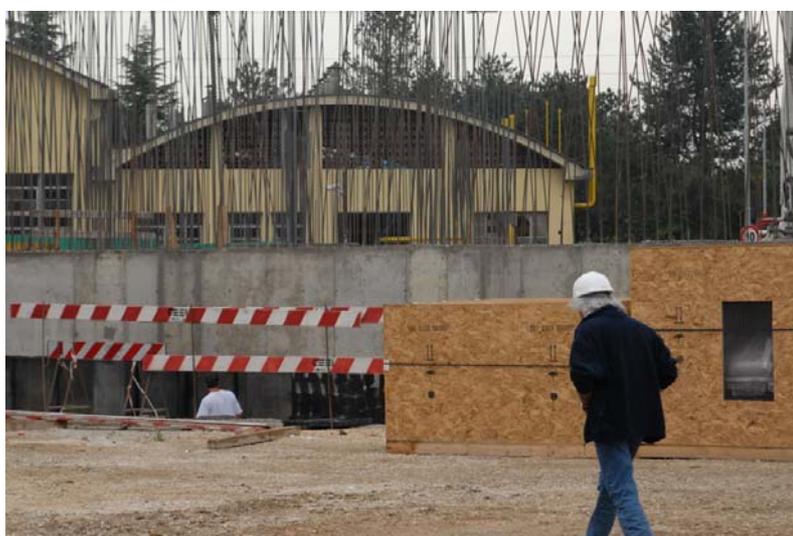
Nel corso del secondo sopralluogo sono state però rilevate altre situazioni non corrette, come evidenziano le seguenti foto. Si può quindi rimarcare come la sensibilità al tema della sicurezza trovi difficoltà ad entrare nella mentalità degli operatori e quindi occorra alzare ulteriormente il livello di attenzione da parte dei responsabili del cantiere.

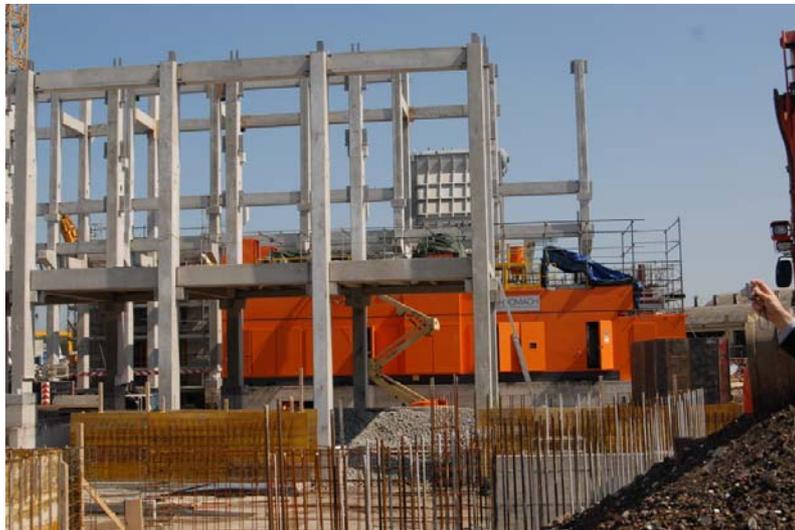
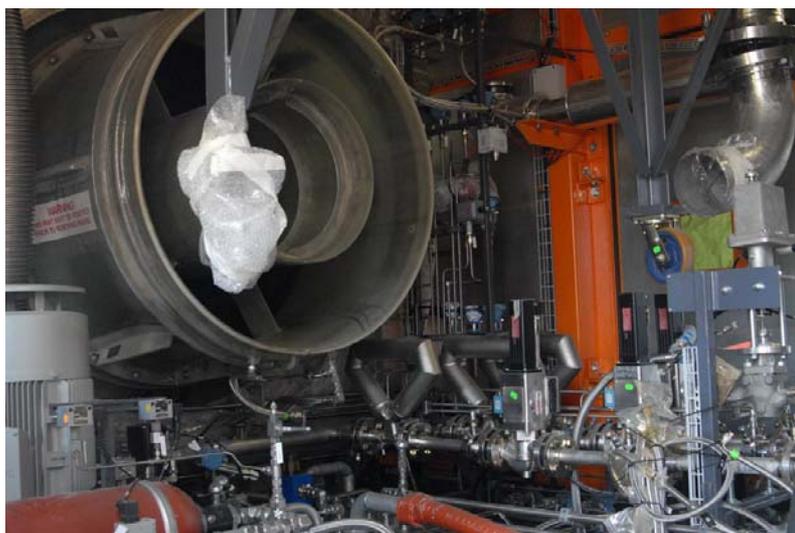
Sono stati installati i Cabinati delle Turbine a Gas (senza all'interno i motori).

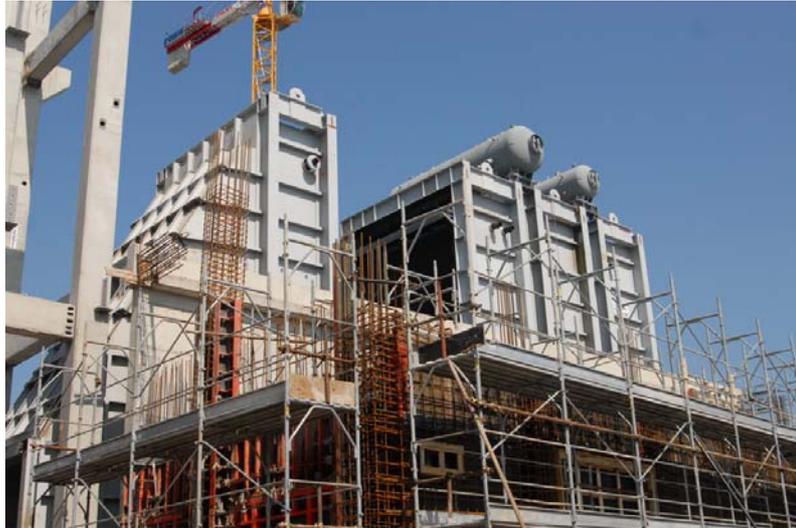
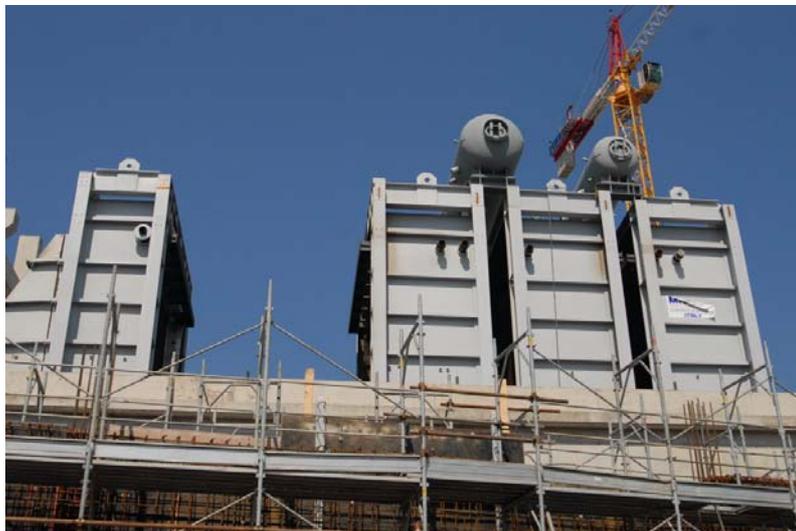
Sono state installate le Caldaie a Recupero Termico del calore dei gas di scarico delle Turbine a Gas (mancava ancora l'inserimento dell'SCR che sarà frapposto tra tali caldaie).

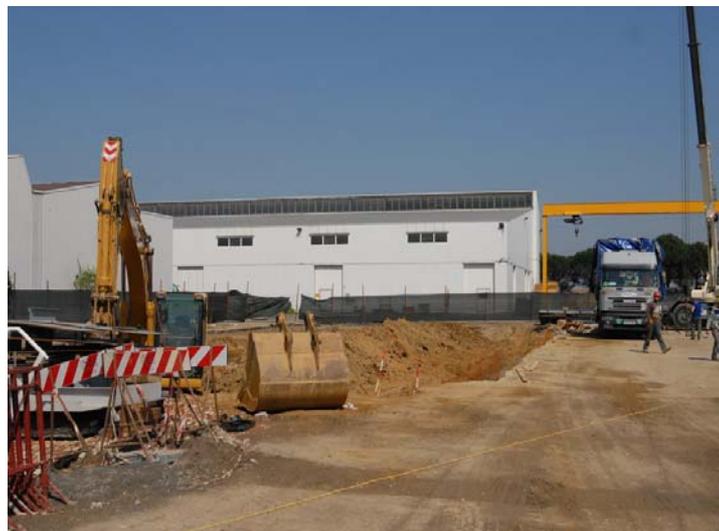
Sono iniziati i primi lavori della fase 6 di Fondazione delle Torri Evaporative (Pelliconi ha confermato che è arrivata l'autorizzazione all'esecuzione di queste fondazioni e si è impegnato a farne avere una copia al RAB).

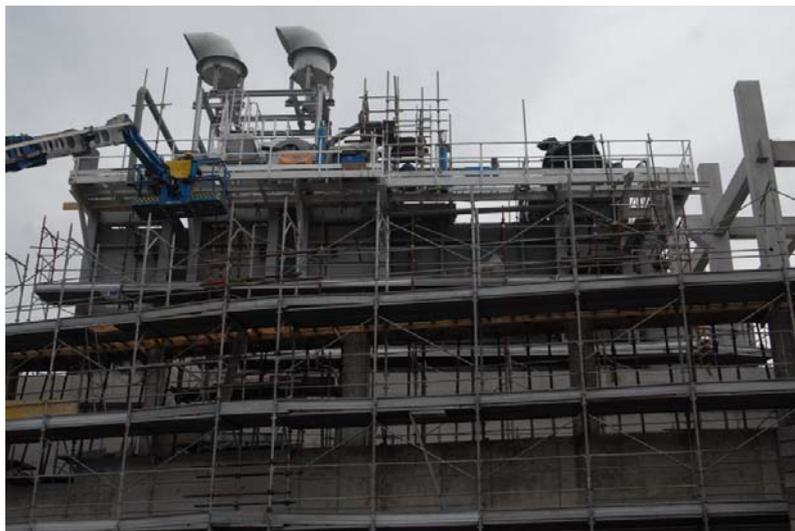
Sono stati installati i due SCR tra le caldaie.

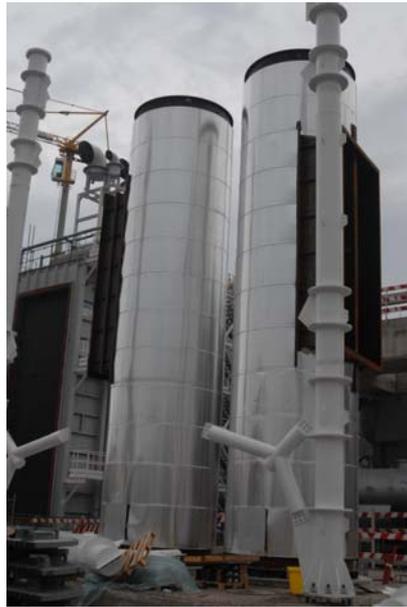
Sono state installate le prime sezioni dei camini e della torre reticolare di copertura.

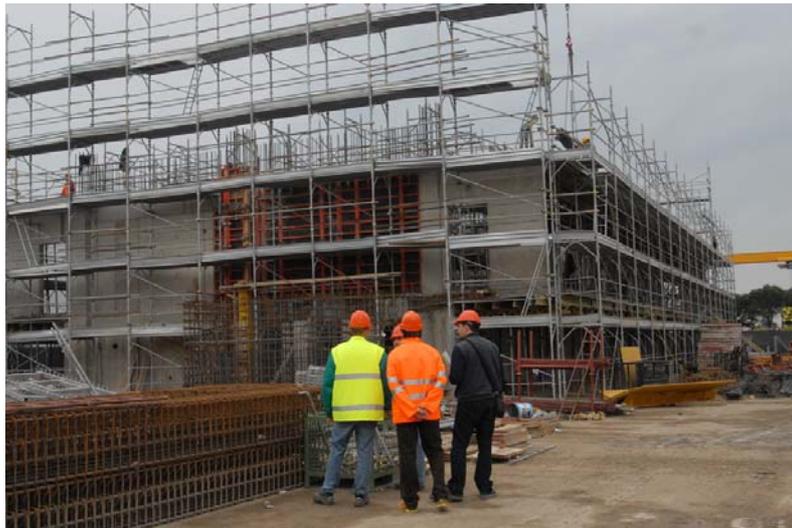
Sono in corso le attività di costruzione delle opere edili della torre di raffreddamento.

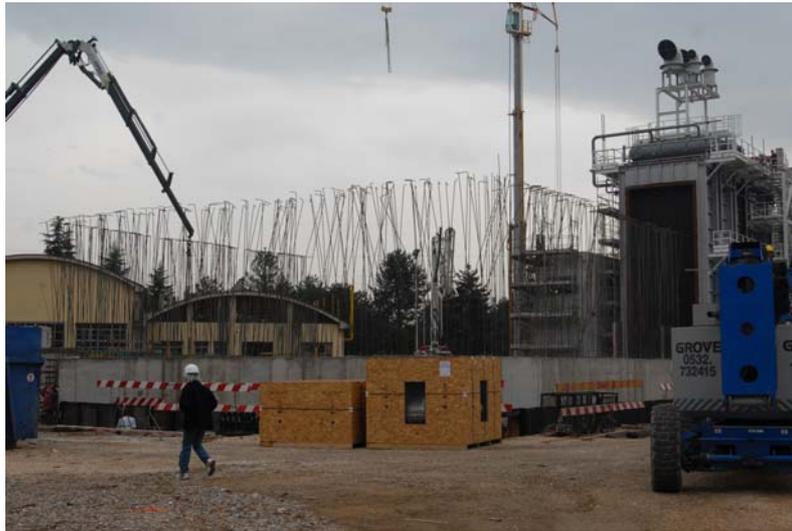
Sono in corso le attività di costruzione delle opere edili per il locale delle caldaie di emergenza.

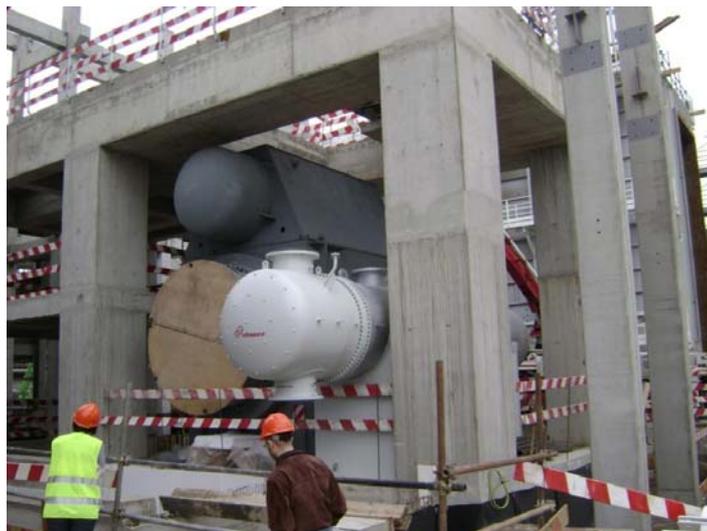
Sono stati installati il condensatore del vapore e lo scambiatore per l'alimentazione del teleriscaldamento.

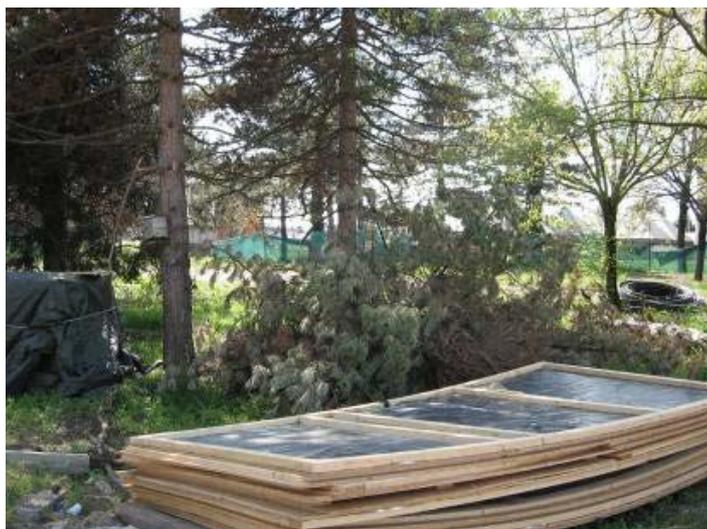
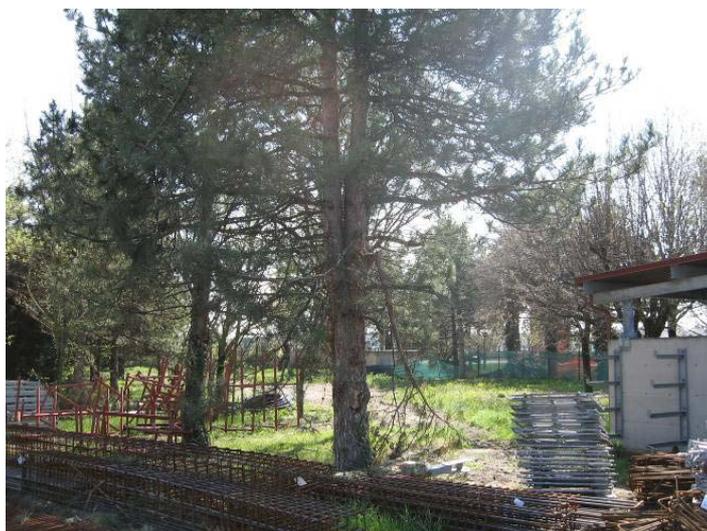
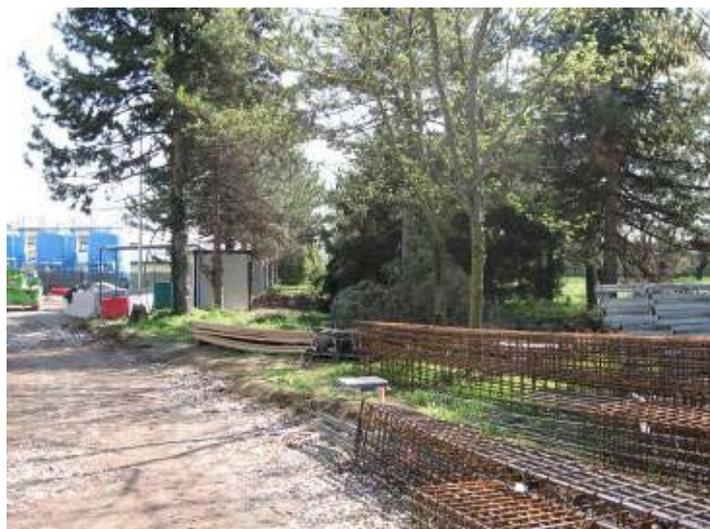
Durante il sopralluogo non è stato compiuto un approfondito rilievo sullo stato delle alberature esistenti; è però emerso in maniera inequivocabile come l'attuale impostazione del cantiere stia danneggiando irrimediabilmente le piante esistenti, sia direttamente con lesioni al fusto e alle branche, che indirettamente con il costipamento del terreno a loro adiacente.

Si è richiesto ad HERA di fornire al RAB le planimetrie delle arre verdi firmate da un tecnico competente, e di effettuare al più presto un secondo sopralluogo con lo scopo specifico di valutare lo stato del verde.

Si è inoltre richiesto che siano verificati dalla Regione Emilia Romagna (per cui si invia questo verbale agli uffici competenti) la prescrizione Regionale 28, la prescrizione da VIA Ministeriale 12, con particolare riferimento agli abbattimenti abusivi, e sanzionati, eseguiti nell'area di cantiere:

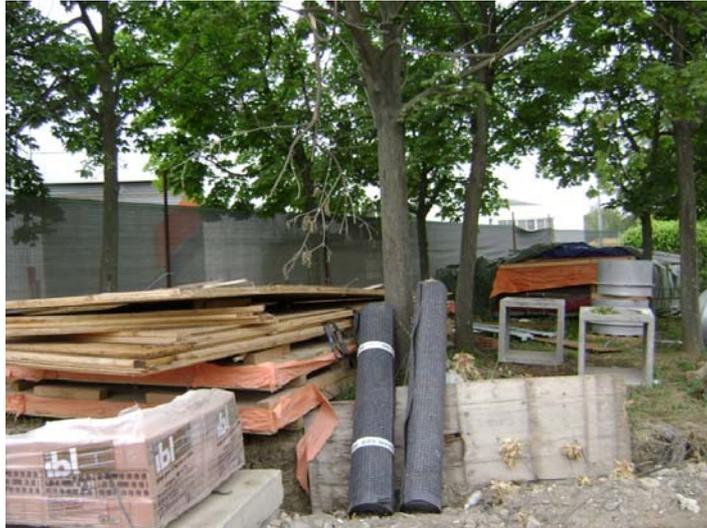
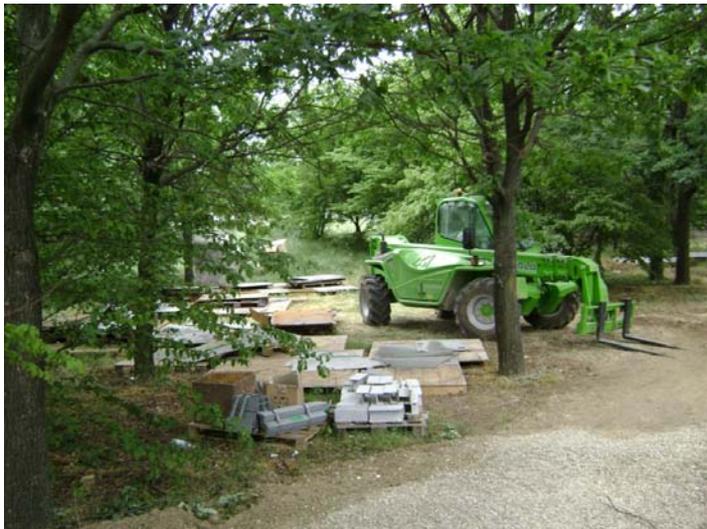
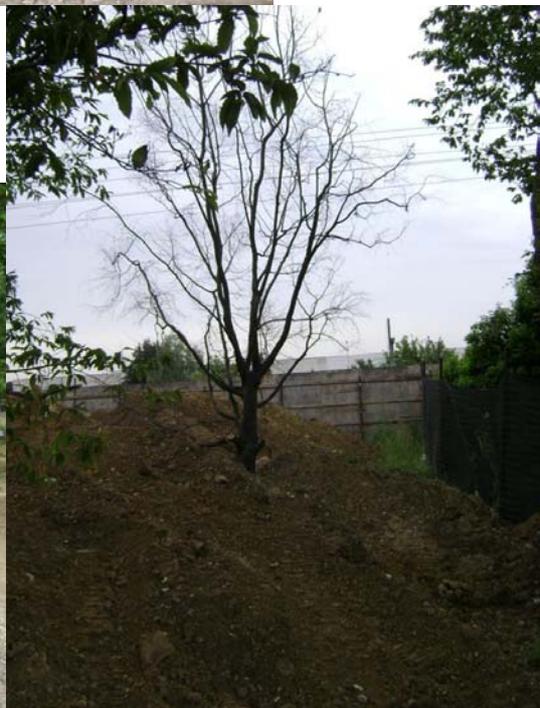
Nel corso del secondo sopralluogo si è rilevato come i materiali precedentemente ammassati a ridosso delle alberature fossero stati quasi completamente spostati o rimossi. In cantiere permaneva comunque una situazione di insufficiente tutela delle piante che sono destinate alla conservazione.

Si conferma perciò quanto indicato nel 1° sopralluogo.

Per questo motivo, come precedentemente indicato, si richiede alla Regione Emilia Romagna che attivi le procedure di verifica di ottemperanza alla prescrizione regionale n° 28 ed alla prescrizione VIA 12, e al Comune di Imola di effettuare un sopralluogo per verificare lo stato delle alberature esistenti.

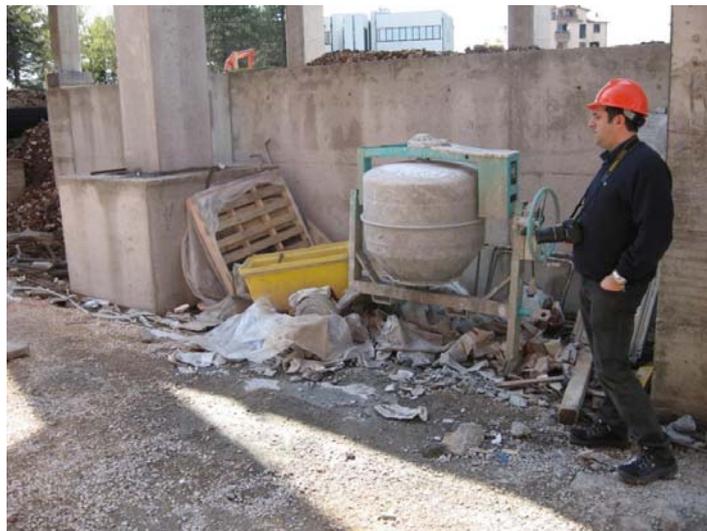
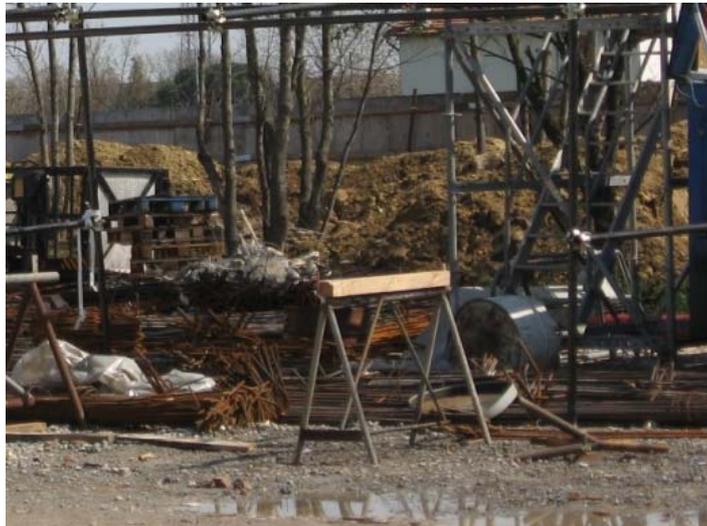
Visto quanto rilevato e fotografato in cantiere, si è richiesta la verifica del rispetto delle prescrizioni.

La DL ha inoltre assicurato che i contenitori (fusti e bidoni) fotografati nel primo sopralluogo sono stati riciclati come contenitori di materiale inerte (viti, bulloni, dadi) e non come contenitori di fluidi inquinanti.
